# 贺州至巴马公路（钟山至昭平段）水土保持方案投资估算审定表

# 广西贺州至巴马公路(钟山至昭平段)工程 K1+500 左侧弃渣场稳定性评估报告

重要水土保持单位工程验收照片

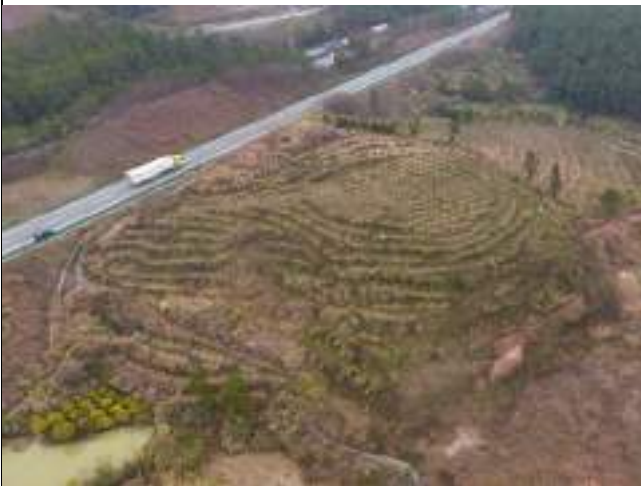
K1+500 左弃渣场

②弃渣场坡顶面较为平整，无积水，无长大贯穿性裂缝。前缘坡体坡脚部位可见几处小型的局部滑塌，天然状态下渣场整体稳定。

①堆积体受雨水的冲刷易在顶部形成较浅的冲沟。目前堆渣体顶部大部分植被自然恢复，可多植根系较发达的乔木、灌木及草本等来减少降雨下渗及冲刷，达到固坡稳土的效果，减少水土流失。

②完善坡顶的排水系统，建议修建坡顶截水沟将表水导出，截排水沟的尺寸应满足暴雨工况条件下的排水要求，避免进一步地冲刷堆积体。

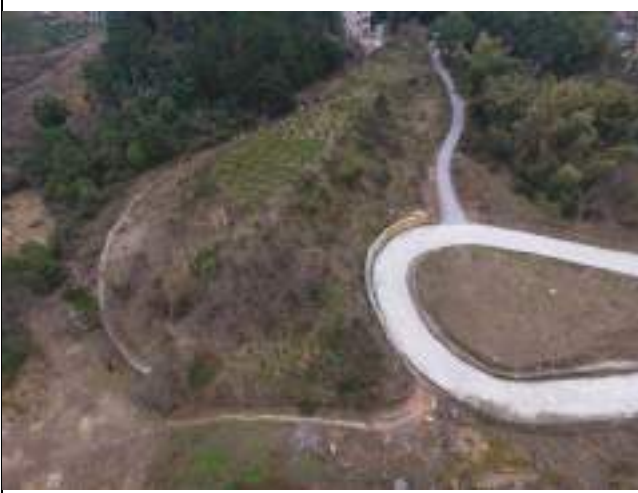
K10+800 左弃渣场

②弃渣场坡顶面较为平整，无积水，无长大贯穿性裂缝。坡面无滑塌，天然状态下渣场整体稳定。

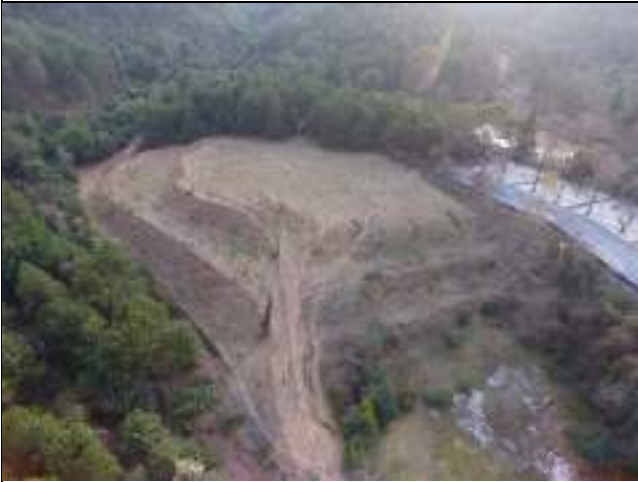
K16+000 左弃渣场

②弃渣场坡顶面较为平整，无积水，无长大贯穿性裂缝。坡面无滑塌，天然状态下渣场整体稳定。

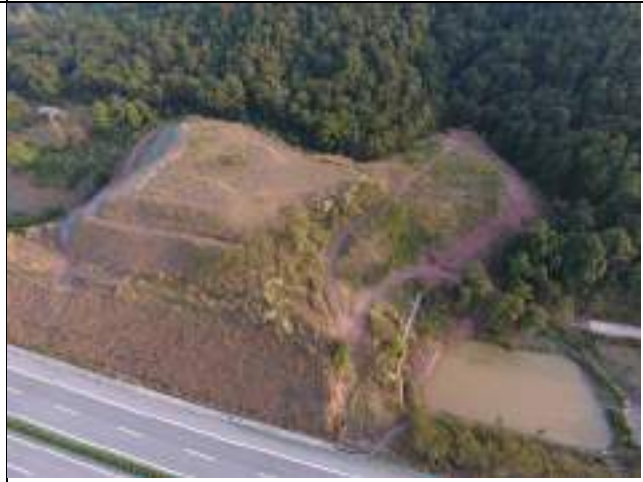
K17+480 左弃渣场

②弃渣场坡顶面较为平整，无积水，无长大贯穿性裂缝。前缘坡体坡脚部位可见几处小型的局部滑塌，天然状态下渣场整体稳定。

②完善弃渣场的截、排水系统，建议修建坡顶截水沟将表水导出，马道平台修建排水沟，截排水沟的尺寸应满足暴雨工况条件下的排水要求，避免进一步地冲刷堆积体。

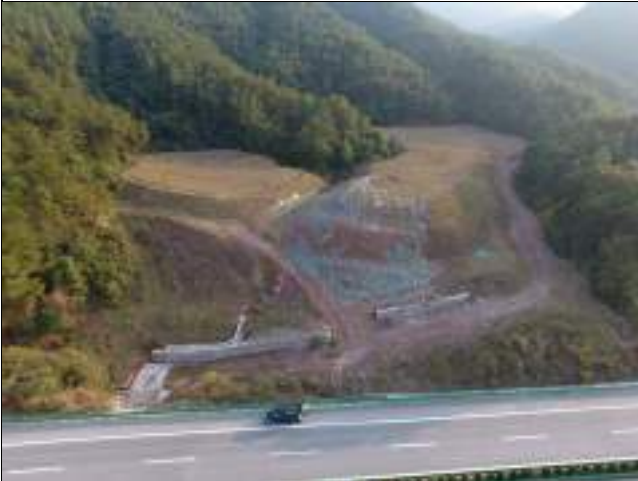
K18+840 左弃渣场

②弃渣场坡顶面较为平整，无积水，无长大贯穿性裂缝。勘察区内地表水系不发育，地下水类型主要为上层滞水和基岩裂隙水，勘察期间勘察深度范围内未见地下水。

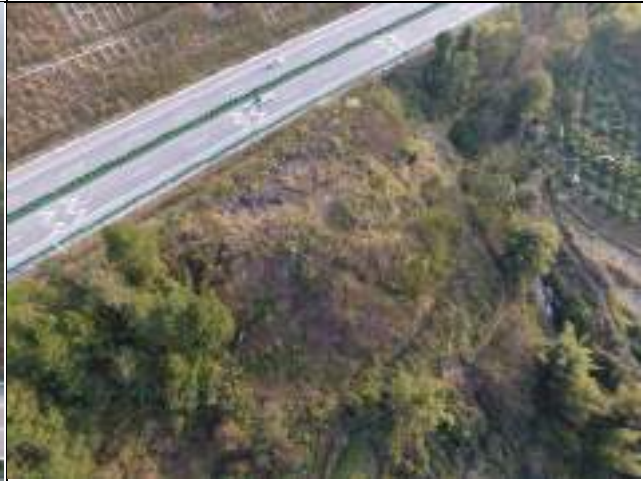
K20+700 右弃渣场

②弃渣场坡顶面较为平整，无积水，无长大贯穿性裂缝。勘察区内地表水系不发育，地下水类型主要为上层滞水和基岩裂隙水，勘察期间勘察深度范围内未见地下水。

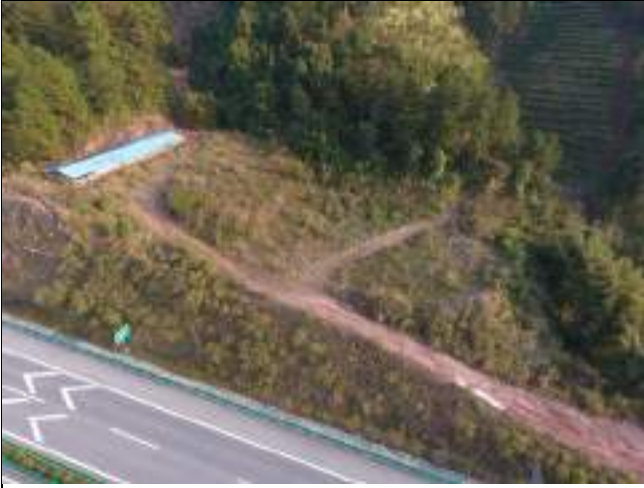
K21+220 左弃渣场

②弃渣场坡顶面较为平整，无积水，无长大贯穿性裂缝。坡面无滑塌，天然状态下渣场整体稳定。

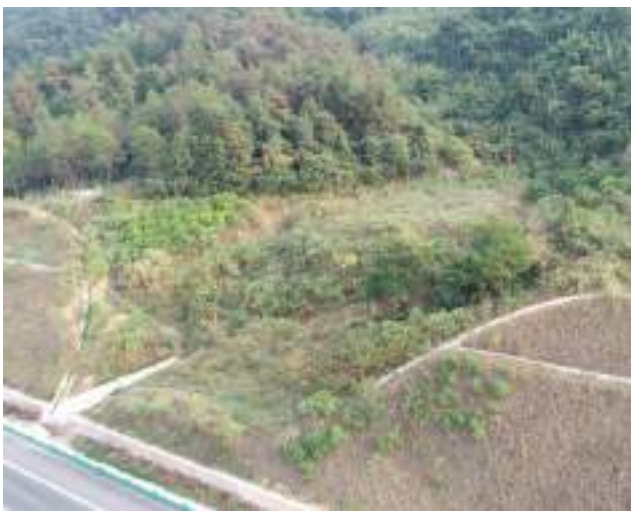
K21+880 左弃渣场

②弃渣场坡顶面较为平整，无积水，无长大贯穿性裂缝。坡面无滑塌，天然状态下渣场整体稳定。

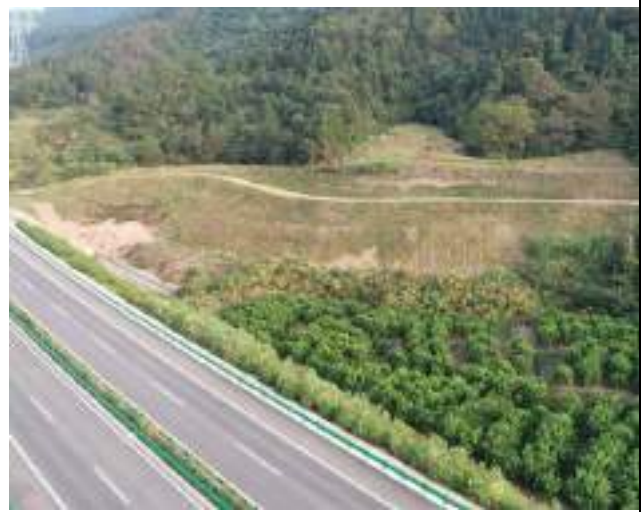
K22+100 左弃渣场

②弃渣场坡顶面较为平整，无积水，无长大贯穿性裂缝。勘察区内地表水系不发育，地下水类型主要为上层滞水和基岩裂隙水，勘察期间勘察深度范围内未见地下水。。

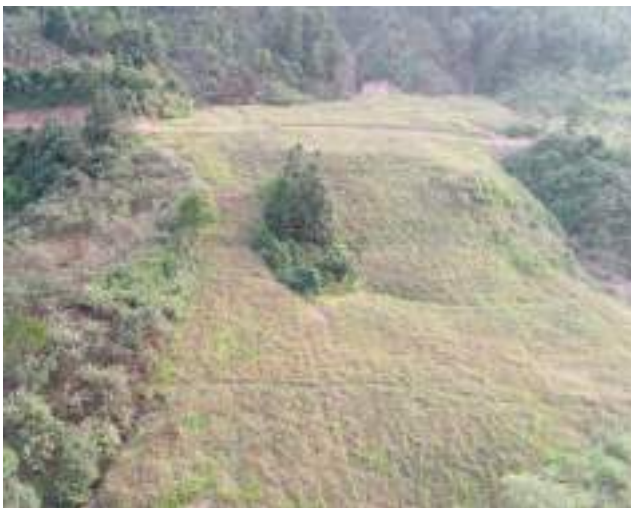
K22+360 左弃渣场

②弃渣场坡顶面较为平整，无积水，无长大贯穿性裂缝。勘察区内地表水系不发育，地下水类型主要为上层滞水和基岩裂隙水，勘察期间勘察深度范围内未见地下水。。

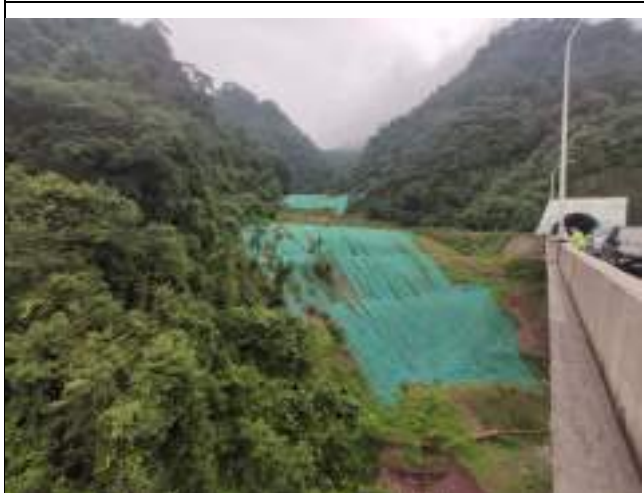
K31+590 右弃渣场

一、对于K31+590右侧弃渣场，现状坡比约1:2，堆渣填料主要成分为砂岩碎石，经分析堆渣边坡处于稳定状态，该弃渣场对路基桥梁无重大影响；另结合该弃渣场稳定性分析报告中结论“根据计算，正常工况（天然状态）弃渣场抗滑稳定系数满足规范要求，发生较大规模的滑塌破坏可能性较低；非正常工况（连续降雨）弃渣场抗滑稳定系数满足规范要求”。
