# 贺州至巴马公路（钟山至昭平段）水土保持方案投资估算审定表

# 广西贺州至巴马公路(钟山至昭平段)工程 K1+500 左侧弃渣场稳定性评估报告

重要水土保持单位工程验收照片

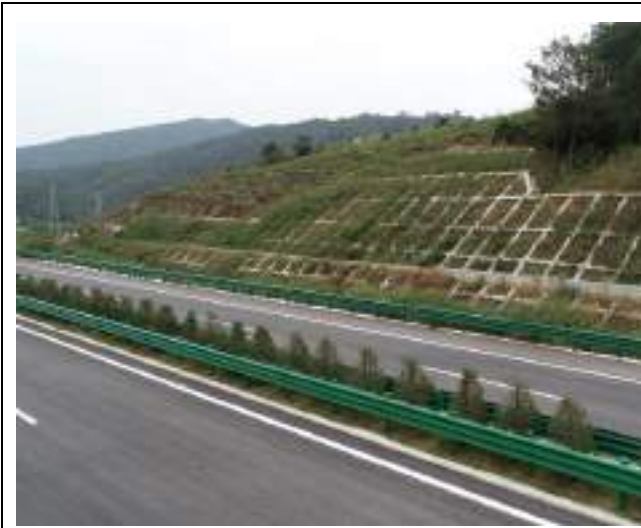
K5+600 路基边坡骨架植草防护

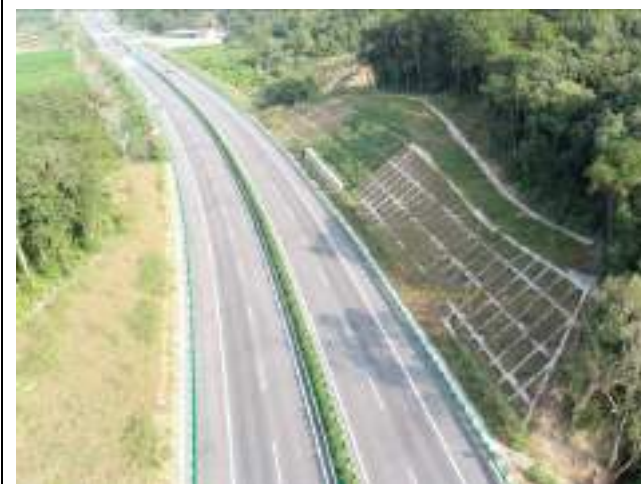
K14+800 路基边坡骨架植草防护
