# 贺州至巴马公路（钟山至昭平段）水土保持方案投资估算审定表

# 广西贺州至巴马公路(钟山至昭平段)工程 K1+500 左侧弃渣场稳定性评估报告

重要水土保持单位工程验收照片

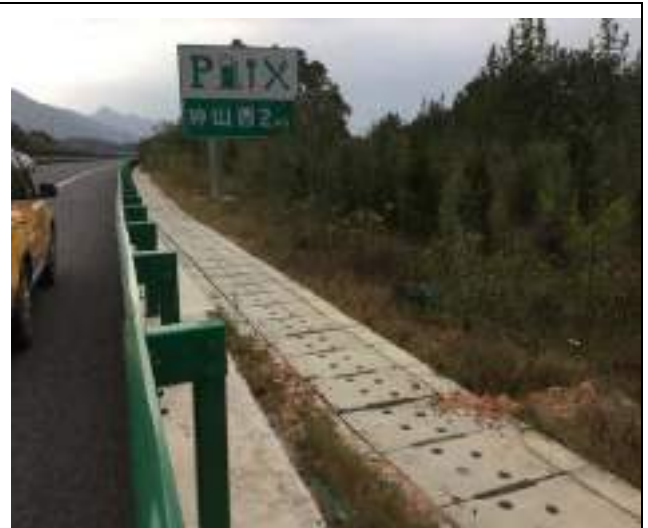
K8+400 路基边沟

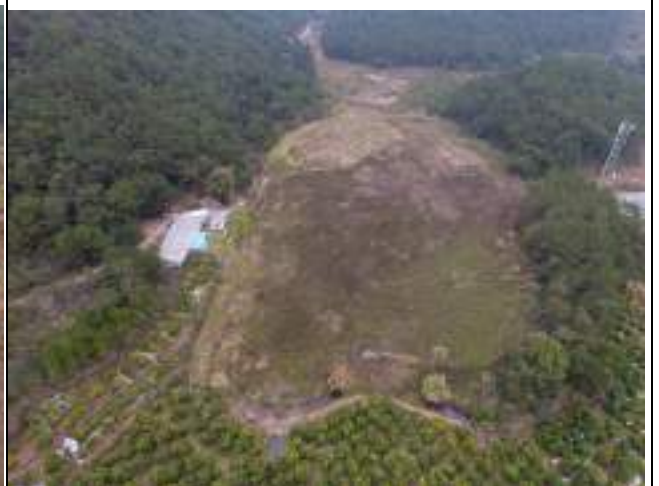
K1+500 左弃渣场

①弃渣场位于剥蚀丘陵地貌，场地地质条件简单，由高速公路弃土堆积形成，场地内地层岩性主要为第四系人工填土层，下伏强风化泥质粉砂岩。

②弃渣场坡顶面较为平整，无积水，无长大贯穿性裂缝。前缘坡体坡脚部位可见几处小型的局部滑塌，天然状态下渣场整体稳定。

③弃渣场占地面积约 0.82hm<sup>2</sup>，实际弃渣量约 4.76 万 m<sup>3</sup>；现状最大堆渣高度约 23.5m。

⑤根据计算，正常工况（天然状态）弃渣场抗滑稳定系数满足规范要求，发生较大规模的滑塌破坏可能性较低；非正常工况（连续降雨）弃渣场抗滑稳定系数满足规范要求，发生滑坡危害程度低。

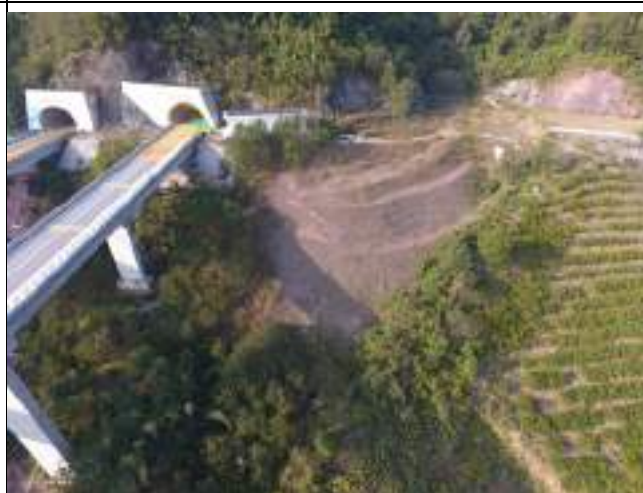
K31+590 右弃渣场

一、对于K31+590右侧弃渣场，现状坡比约1:2，堆渣填料主要成分为砂岩碎石，经分析堆渣边坡处于稳定状态，该弃渣场对路基桥梁无重大影响；另结合该弃渣场稳定性分析报告中结论“根据计算，正常工况（天然状态）弃渣场抗滑稳定系数满足规范要求，发生较大规模的滑塌破坏可能性较低；非正常工况（连续降雨）弃渣场抗滑稳定系数满足规范要求”。

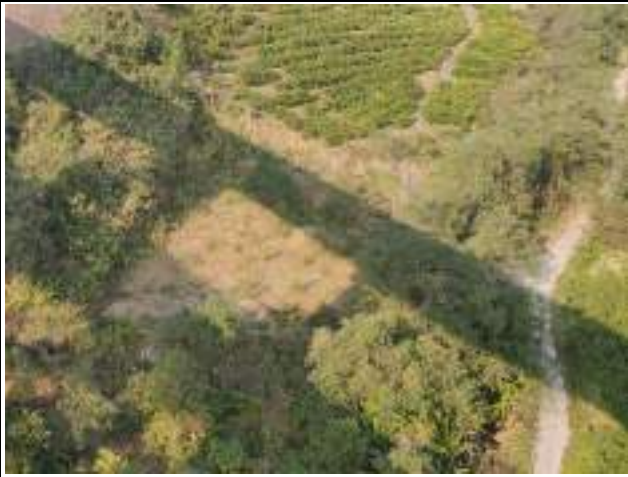
K3+300 左侧拌合站已复耕

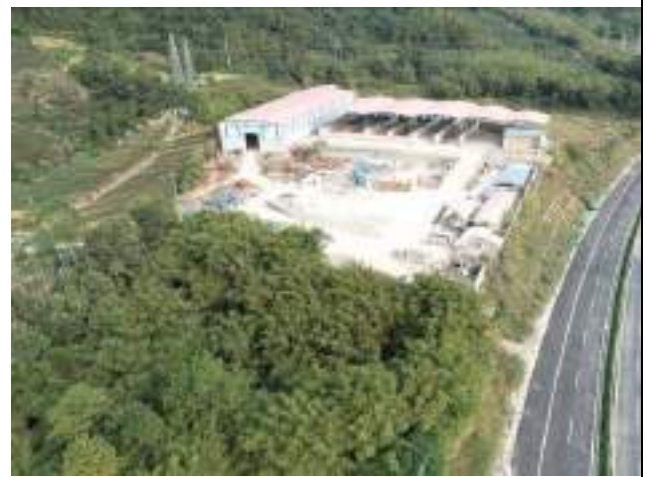
K43+400 隧道拌合站已复耕
